CORROSIONE DEI MOSCHETTONI IN LEGA

LA CORROSIONE DEI METALLI FERROSI E IN LEGA D'ALLUMINIO

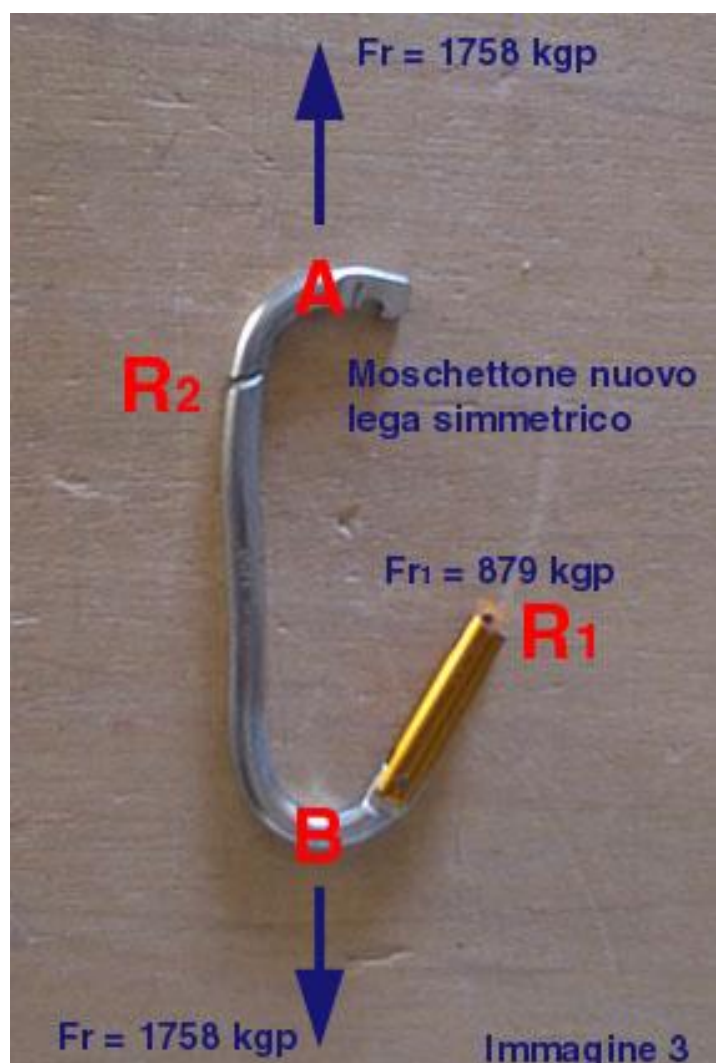
La rottura del moschettone in lega nuovo simmetrico (Immagine 3), uguale a quello di Immagine 1, è avvenuta a 1758 kgp (Fr), ma il cedimento è avvenuto nel punto R1 con la rottura del pernetto del dito mobile. Solo dopo, mancando il sostegno di uno dei bracci del moschettone, si è avuta la rottura nel punto R2 (cedimento che non ha influenzato in alcun modo Fr). Data la simmetria della struttura il cedimento del pernetto del dito mobile, punto debole della catena, è avvenuta a 879 kgp (la metà del valore di Fr , mentre l'altra metà della forza complessiva gravava sulla barra del lato opposto). Da tener presente: questo valore della forza di rottura del dito mobile è simile per quasi tutti i moschettoni in lega, anche per quelli asimmetrici del tipo riportato nell'Immagine 4.

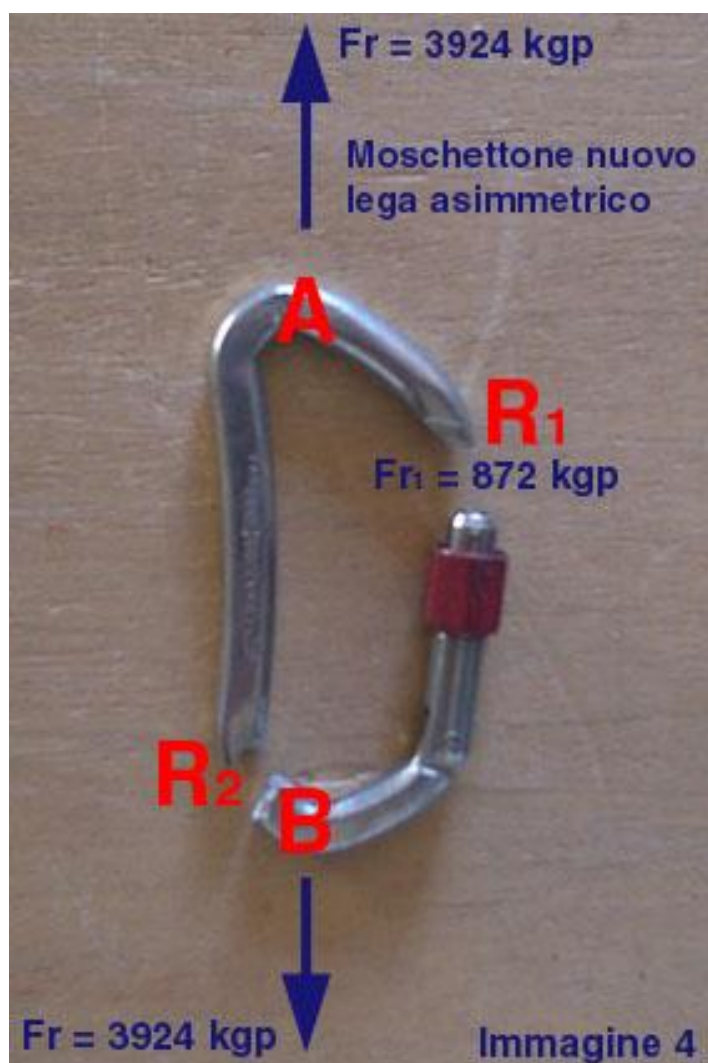
Anche nel moschettone asimmetrico (Immagine 4), uguale a quello di Immagine 2, il cedimento è

avvenuto nel punto R1, nel dito mobile (questa volta si è rotto l'incavo che appoggia sul pernetto). Solo in seguito la struttura, mancando l'apporto di tenuta dell'altro braccio, ha ceduto anche nel punto R2. La Fr in questo caso è stata di 3924 kgp, valore non influenzato dalla rottura della barra nel punto R2. Pertanto, considerando le misure dell'asimmetria della struttura (rispetto all'asse di applicazione della forza: 3,5 cm a destra contro 1 cm a sinistra), il cedimento del dito mobile è avvenuto a 872 kgp (un valore, come preannunciato, molto vicino a quello dell'analogo pezzo del moschettone simmetrico), mentre sulla barra del lato opposto gravava una trazione di 3052 kgp. E' dunque evidente che la tenuta della parte debole dei moschettoni (dito mobile) è pressoché sempre la stessa, ma la tenuta complessiva dei moschettoni è diversa a seconda della geometria della loro struttura: tanto più è lontano il dito mobile dall'asse di applicazione della forza, tanto maggiore è, a parità di ogni altra condizione, la Fr del moschettone.

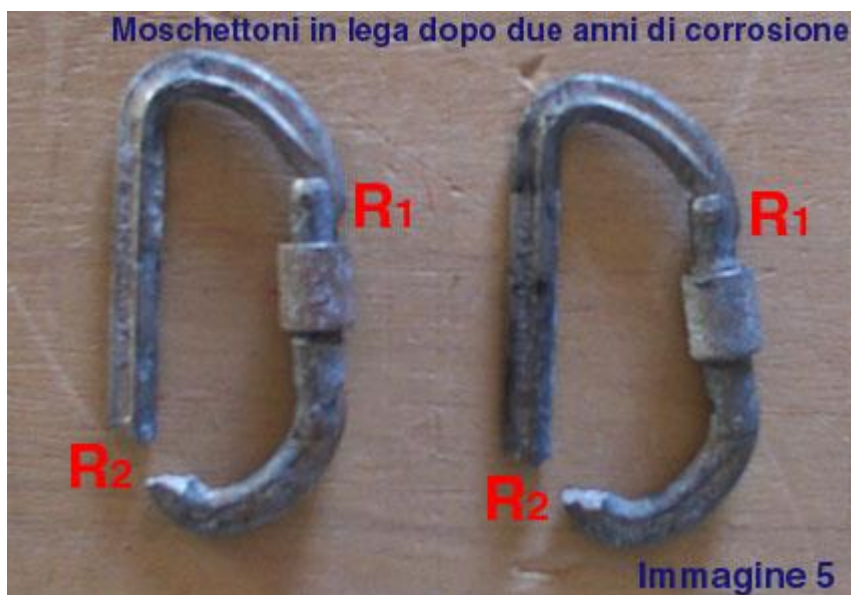
prodotte dalle sollecitazioni ripetitive della progressione su corda. Infatti tali moschettoni sono stati utilizzati per ancorare un corrimano di corda. Dal loro aspetto (Immagine 5), anche macroscopico, si deduce che hanno subito una forte azione di degrado chimico, in ambiente basico (con formazione di alluminati); infatti sono ricoperti di macchie scure e presentano incavi e fori di dimensioni anche vicine al millimetro. La tenuta nominale da nuovi era di 2500 kgp. Testati alla rottura hanno dato valori di Fr con un valore medio di 1193 kgp (meno della metà del valore da nuovo). In ogni caso la rottura non è avvenuta nel dito mobile (punto R1) ma sulla barra della parte opposta (punto R2), lungo una sezione trasversale dove la corrosione ha prodotto evidenti incisioni e concentrato la presenza di molti piccoli fori.

Dunque occorre fare molta attenzione con i moschettoni in lega d'alluminio, perché, se abbandonati in grotta per tempi prolungati, sono soggetti alla corrosione in ambiente basico, corrosione che produce un grave e pericoloso decadimento dell'attrezzo. Si ricordi che ben più del dimezzamento della tenuta nominale dei moschettoni, di cui nell'Immagine 5 e nell'Immagine 6, è avvenuto a seguito di una permanenza in grotta di meno di due anni e in condizioni non certo proibitive.

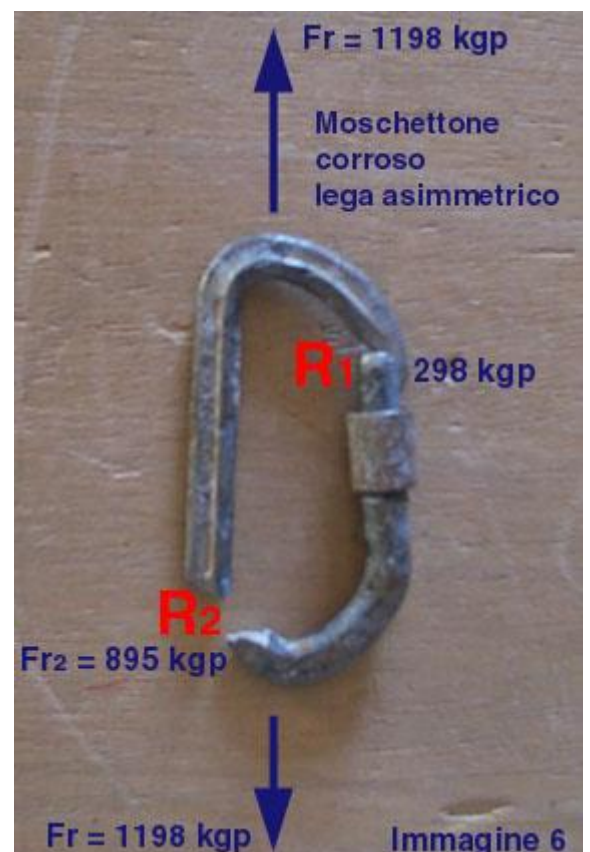
Sulla base delle misure della struttura del moschettone qui in esame (Immagine 6: 1 cm a sinistra e 3 cm a destra, rispetto all'asse di applicazione della forza), al momento della rottura la distribuzione delle due componenti di forze era di 298 kgp sul dito mobile e di 895 kgp sulla barra del lato opposto (dove è avvenuto il cedimento).

Questa rottura inusuale e molto al di sotto del carico nominale è la conseguenza della corrosione dell'alluminio che ha marcato profondamente la struttura dei moschettoni (altrimenti il cedimento sarebbe avvenuto nel dito mobile con un carico di rottura uguale alla quarta parte della Fr che si sarebbe registrata).
