# CORROSIONE DEI MOSCHETTONI IN LEGA

## LA CORROSIONE DEI METALLI FERROSI E IN LEGA D'ALLUMINIO

## **ROTTURA DI MOSCHETTONI IN LEGA D'ALLUMINIO CHE HANNO SUBITO UNA CORROSIONE**

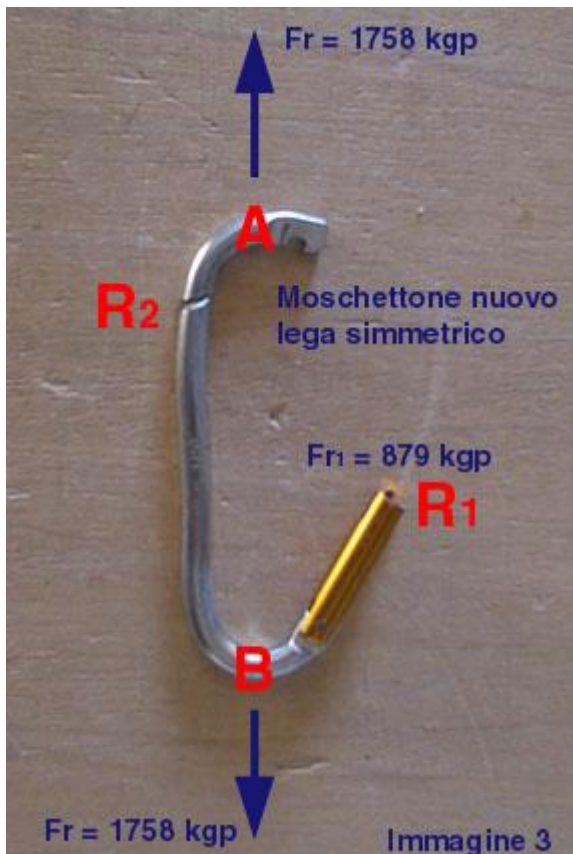
La rottura del moschettone in lega nuovo simmetrico (Immagine 3), uguale a quello di Immagine 1, è avvenuta a 1758 kgp (Fr), ma il cedimento è avvenuto nel punto R1 con la rottura del pernetto del dito mobile. Solo dopo, mancando il sostegno di uno dei bracci del moschettone, si è avuta la rottura nel punto R2 (cedimento che non ha influenzato in alcun modo Fr). Data la simmetria della struttura il cedimento del pernetto del dito mobile, punto debole della catena, è avvenuta a 879 kgp (la metà del valore di Fr, mentre l'altra metà della forza complessiva gravava sulla barra del lato opposto). Da tener presente: questo valore della forza di rottura del dito mobile è simile per quasi tutti i moschettoni in lega, anche per quelli asimmetrici del tipo riportato nell'Immagine 4.

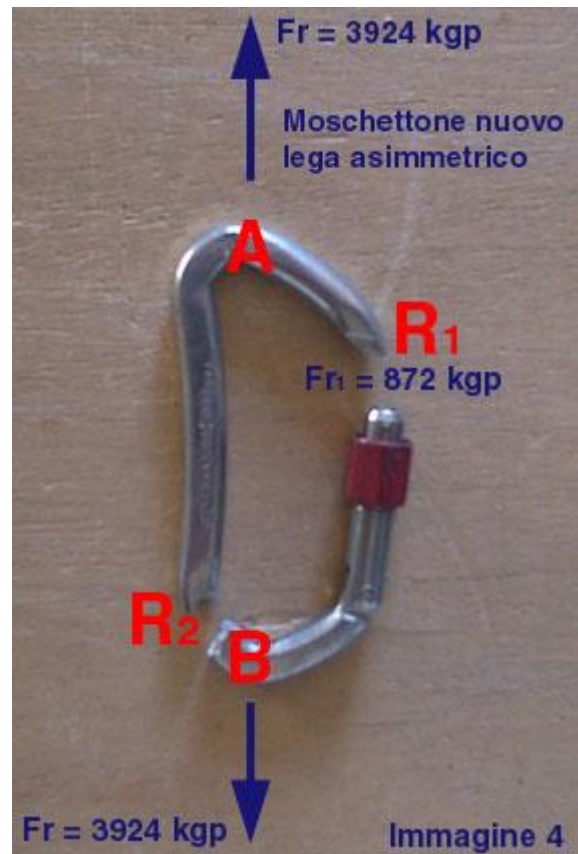
Anche nel moschettone asimmetrico (Immagine 4), uguale a quello di Immagine 2, il cedimento è avvenuto nel punto R1, nel dito mobile (questa volta si è rotto l'incavo che appoggia sul pernetto). Solo in seguito la struttura, mancando l'apporto di tenuta dell'altro braccio, ha ceduto anche nel punto R2. La Fr in questo caso è stata di 3924 kgp, valore non influenzato dalla rottura della barra nel punto R2. Pertanto, considerando le misure dell'asimmetria della struttura (rispetto all'asse di applicazione della forza: 3,5 cm a destra contro 1 cm a sinistra), il cedimento del dito mobile è avvenuto a 872 kgp (un valore, come preannunciato, molto vicino a quello dell'analogo pezzo del moschettone simmetrico),

mentre sulla barra del lato opposto gravava una trazione di 3052 kgp. E' dunque evidente che la tenuta della parte debole dei moschettoni (dito mobile) è pressoché sempre la stessa, ma la tenuta complessiva dei moschettoni è diversa a seconda della geometria della loro struttura: tanto più è lontano il dito mobile dall'asse di applicazione della forza, tanto maggiore è, a parità di ogni altra condizione, la  $Fr$  del moschettone.

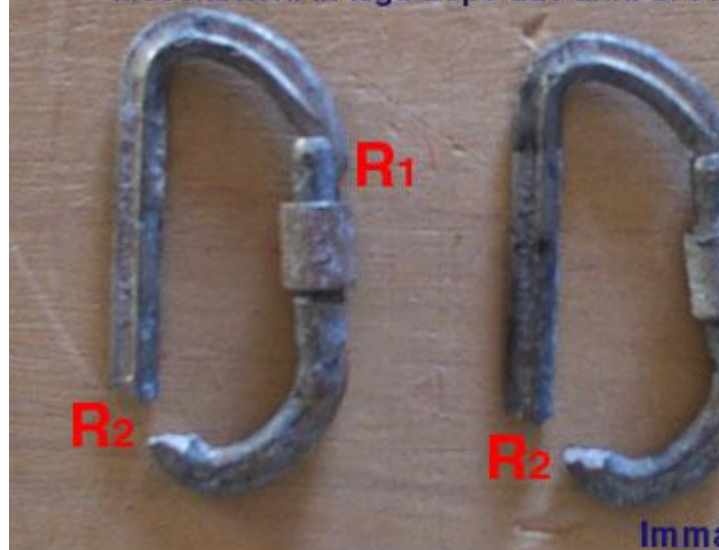
Moschettoni in lega dopo due anni di co

Il Gruppo Ricerche Carsiche di Putignano (BA) ci ha inviato, fra l'altro, dei moschettoni asimmetrici in lega che erano rimasti in grotta (Grotta di S.Lucia) per circa due anni, senza però aver subito le deformazioni cicliche prodotte dalle sollecitazioni ripetitive della progressione su corda. Infatti tali moschettoni sono stati utilizzati per ancorare un corrimano di corda. Dal loro aspetto (Immagine 5), anche macroscopico, si deduce che hanno subito una forte azione di degrado chimico, in ambiente basico (con formazione di alluminati); infatti sono ricoperti di macchie scure e presentano incavi e fori di dimensioni anche vicine al millimetro. La tenuta nominale da nuovi era di 2500 kgp.

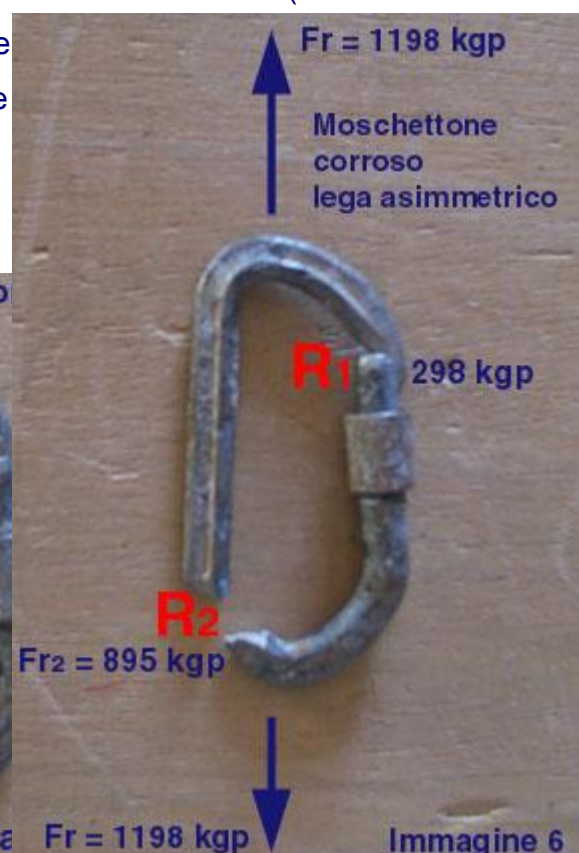
Testati alla rottura hanno dato valori di Fr con un valore medio di 1193 kgp (meno della metà del valore da nuovo). In ogni caso la rottura non è avvenuta nel dito mobile (punto R1) ma sulla barra della parte opposta (punto R2), lungo una sezione trasversale dove la corrosione ha prodotto evidenti incisioni e concentrato la presenza di molti piccoli fori.

Sulla base delle misure della struttura del moschettone qui in esame (Immagine 6: 1 cm a sinistra e 3 cm a destra, rispetto all'asse di applicazione della forza), al momento della rottura la distribuzione delle due componenti di forze era di 298 kgp sul dito mobile e di 895 kgp sulla barra del lato opposto (dove è avvenuto il cedimento).

Questa rottura inusuale e molto al di sotto del carico nominale è la conseguenza della corrosione dell'alluminio che ha marcato profondamente la struttura dei moschettoni (altrimenti il cedimento sarebbe avvenuto nel dito mobile con un carico di rottura uguale alla quarta parte della Fr che si sarebbe registrata).

**Dunque occorre fare molta attenzione con i moschettoni in lega d'alluminio, perché, se abbandonati in grotta per tempi prolungati, sono soggetti alla corrosione in ambiente basico, corrosione che produce un grave e pericoloso decadimento dell'attrezzo. Si ricordi che ben più del dimezzamento della tenuta nominale dei moschettoni, di cui nell'Immagine 5 e nell'Immagine 6, è avvenuto a seguito di una permanenza in grotta di meno di due anni e in condizioni non certo proibitive.**
