CORROSIONE DEI MOSCHETTONI IN LEGA

LA CORROSIONE DEI METALLI FERROSI E IN LEGA D'ALLUMINIO

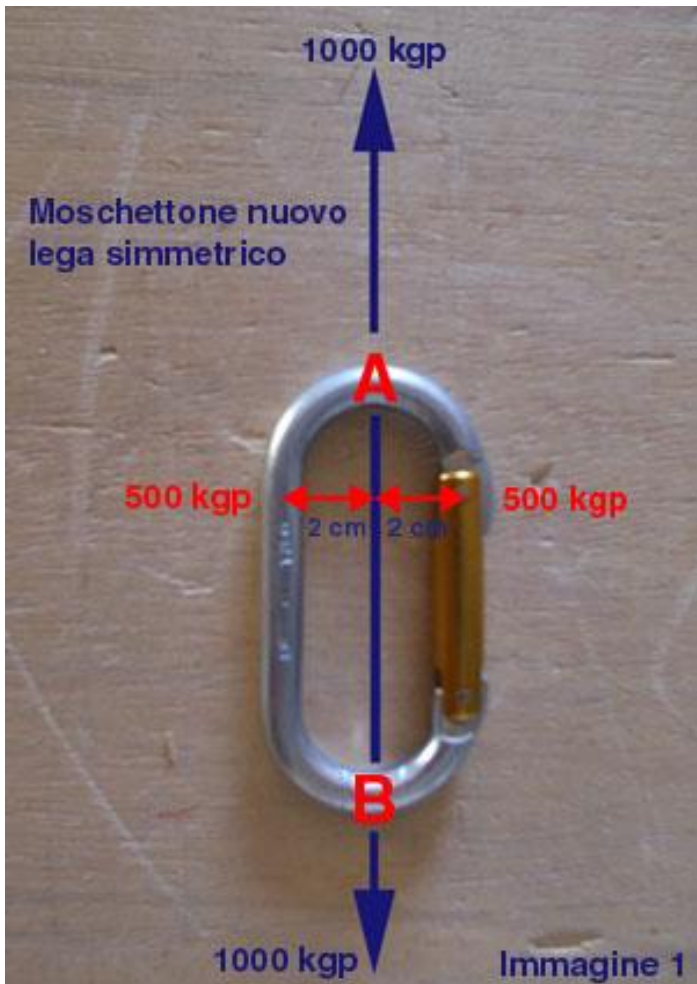
Nel caso di un moschettone simmetrico (Immagine 1) le sollecitazioni si applicano nel punto A e, per reazione, in B. Se, ad esempio, nella macchina di trazione si legge che al moschettone è applicata una forza di 1000 kgp, vuol dire che in A e in B il moschettone sopporta una forza di 1000 kgp. Ma, nella struttura interna del moschettone, data la sua simmetria rispetto ai punti di applicazione delle forze, i 1000 kgp si distribuiscono equamente nei due bracci della struttura del moschettone. Pertanto nel braccio sinistro vi sarà una sollecitazione di 500 kgp, come 500 kgp saranno applicati nel braccio destro.

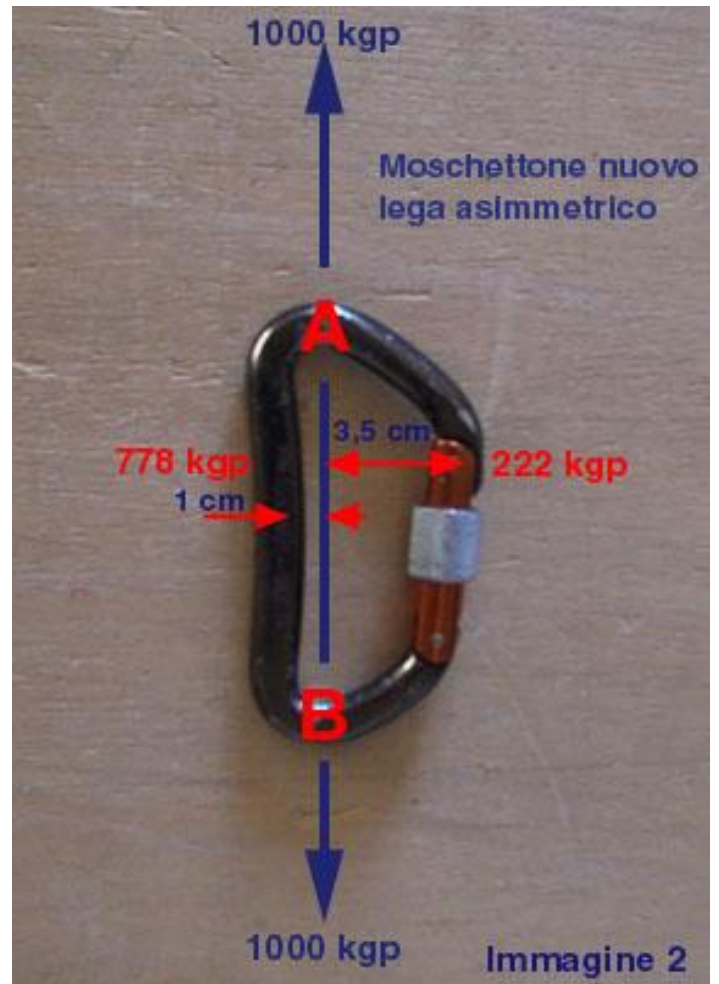
Nel caso di un moschettone asimmetrico (Immagine 2) all'interno della struttura portante la sollecitazione si suddivide in modo inversamente proporzionale alla distanza fra l'asse di applicazione della forza (A - B) e il punto preso in esame. Ad esempio, nel caso che la macchina dinamometrica produca una sollecitazione di 1000 kgp sul braccio sinistro del moschettone sarà applicata una componente di forza di 778 kgp mentre su quello destro verrà esercitata una forza di 222 kgp ($1000 \text{ kgp} / 4,5$). In tal modo la parte debole della struttura del moschettone - i perni, i fori, gli incastri del dito apribile - sono situati nella parte di struttura meno sollecitata. Di conseguenza i moschettoni asimmetrici, a parità di ogni altra condizione, hanno un carico di rottura superiore a quelli simmetrici.
