# CORROSIONE DEI MOSCHETTONI IN LEGA

## LA CORROSIONE DEI METALLI FERROSI E IN LEGA D'ALLUMINIO

## **ROTTURA DI MOSCHETTONI IN LEGA D'ALLUMINIO CHE HANNO SUBITO UNA CORROSIONE**

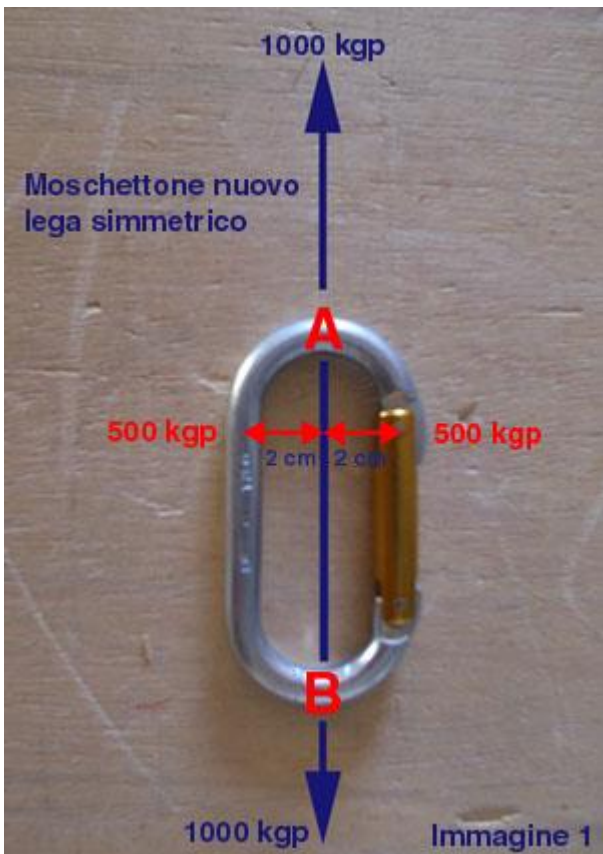
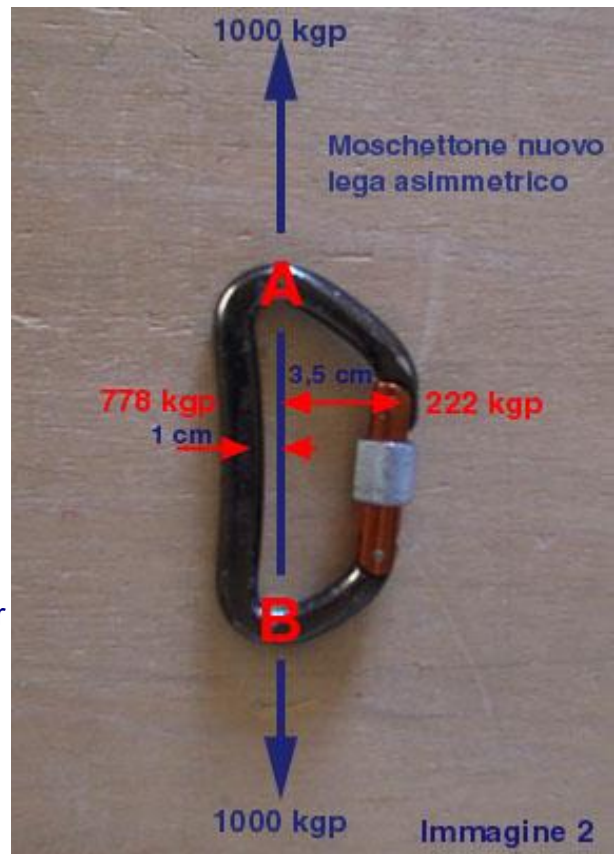
Ma, nella struttura interna del moschettone, data la sua simmetria rispetto ai punti di applicazione delle forze, i 1000 kgp si distribuiscono equamente nei due bracci della struttura del moschettone. Pertanto nel braccio sinistro vi sarà una sollecitazione di 500

kgp, con 500 kgp saranno applicati nel braccio destro.

Nel caso di un moschettone asimmetrico (Immagine 2) all'interno della struttura portante la sollecitazione si suddivide in modo inversamente proporzionale alla distanza fra l'asse di applicazione della forza (A - B) e il punto preso in esame. Ad esempio, nel caso che la macchina dinamometrica produca una sollecitazione di 1000 kgp sul braccio sinistro del moschettone sarà applicata una componente di forza di 778 kgp mentre su quello destro verrà esercitata una forza di 222 kgp ( $1000 \text{ kgp}/4,5$ ). In tal modo la parte debole della struttura del moschettone - i perni, i fori, gli incastri del dito apribile - sono situati nella parte di struttura meno sollecitata. Di conseguenza i moschettoni asimmetrici, a parità di ogni altra condizione, hanno un carico di rottura superiore a quelli simmetrici.
